RINA	Autorità Portuale di Trieste		Commessa n. RK 2013 17153
	"Mezzi meccanici in uso Molo VII del Porto di Trieste. Reach Staker Fantuzzi Reggiane n. 610 e n. 611"		Rapporto di Controllo: 17153-RC 02
	Verifica ai sensi del D.Leg. 81/80 e D.M. 11/04/2011 all. 2		pag. 1/20

RAPPORTO FINALE CON INDICAZIONE DEI PARAMETRI ECONOMICI RELATIVI ALLE DIVERSE OPZIONI

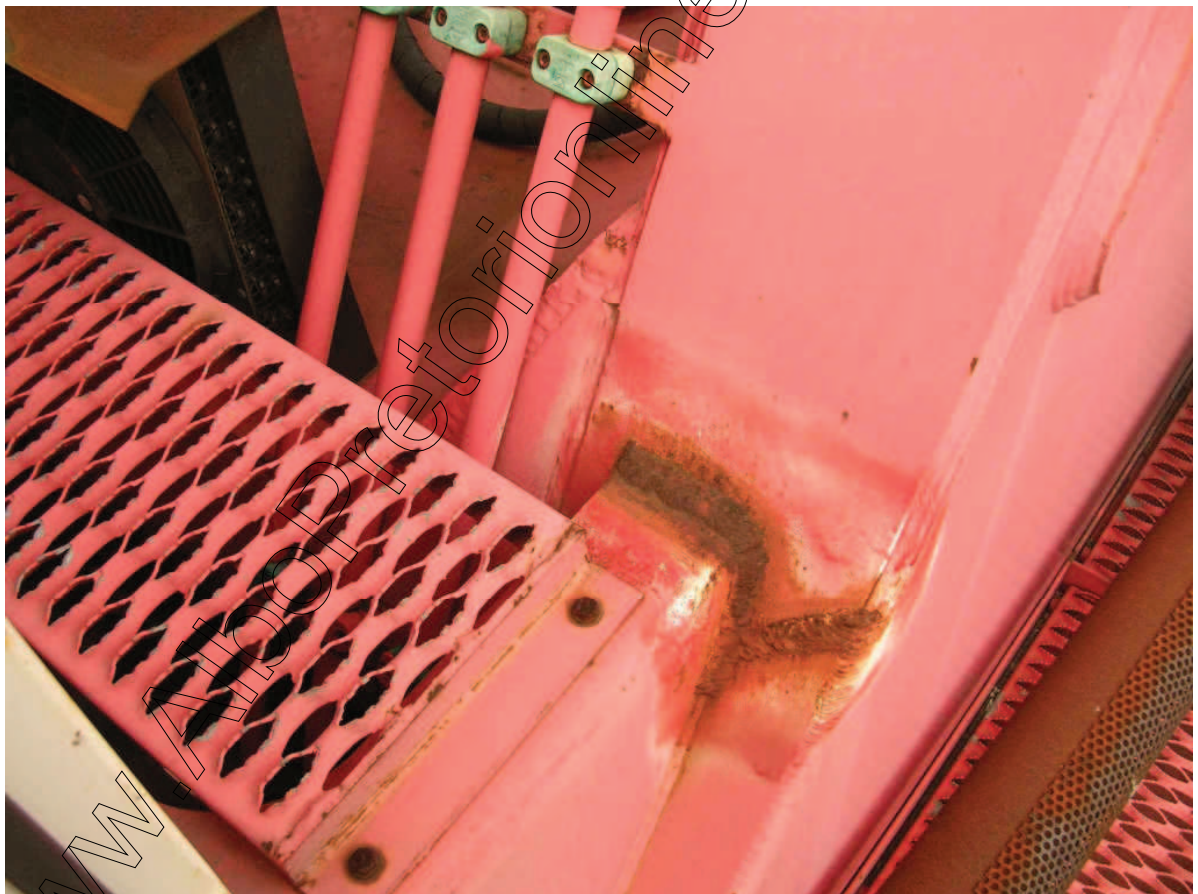
1. la ripresa delle saldature della torretta, lato sinistro, nella sezione di collegamento del telaio di sostegno della cabina di guida (foto 1),
2. una riparazione della saldatura di collegamento della piastra di supporto del freno posteriore lato sx con il blocco di alloggiamento dell'asse verticale (foto 2)

FOTO 1 – SALDATURE DELLA TORRETTA – N. 610

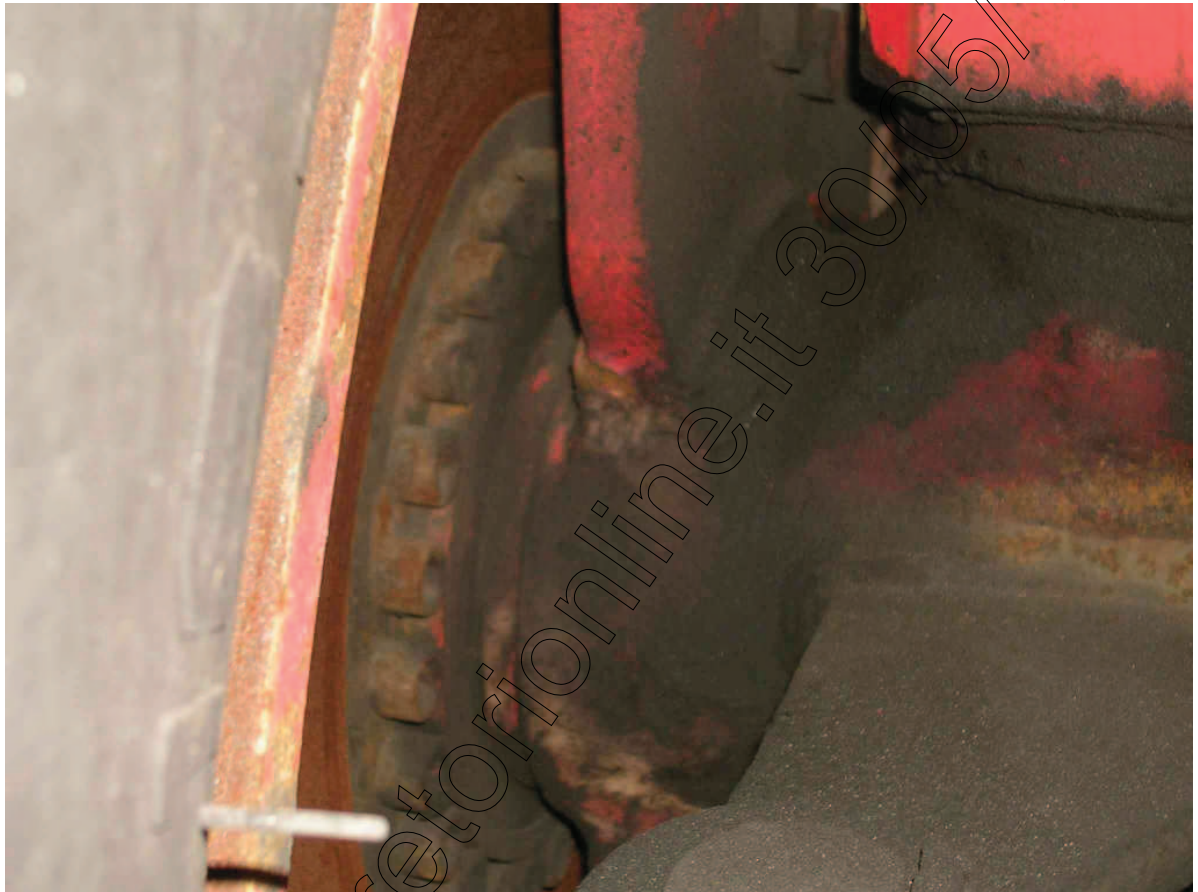
FOTO 2 – SUPPORTO FRENO – N. 610

- saldature della carpenterie di supporto della cerniera del braccio sui due lati del braccio,
- saldature delle travi principali del telaio in corrispondenza delle variazioni di sezione, nei punti di collegamento con l'assale anteriore e con la trave bilanciata dello sterzo,
- saldature delle carpenterie degli snodi di attacco dello spreader alla trave del braccio,
- saldature della torretta di sostegno del braccio in corrispondenza del collegamento col telaio sul quale è appoggiata la cabina di guida,
- saldatura, già riparata, della piastra di supporto del freno posteriore lato dx.

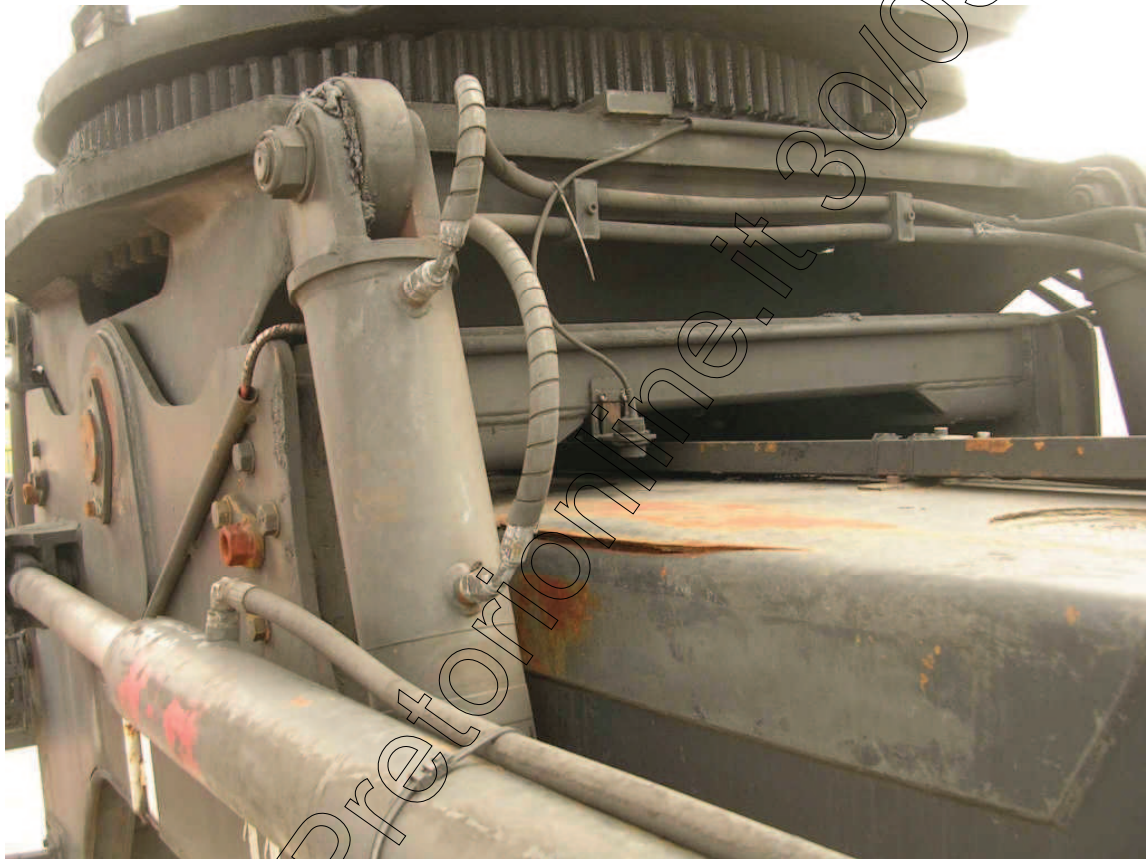
1. una frattura della lamiera esterna di rinforzo del corpo centrale che coinvolge la lamiera sottostante facente parte della sezione principale (foto 3),
2. interventi di ripristino delle saldature dei flaps alla struttura telescopica (foto 4)

FOTO 3 - FRATTURA DEL CORPO SPREADER – N. 610

Rimane da valutare per entrambi gli spreader la possibilità tecnica delle riparazioni del corpo centrale fratturato, riparazioni che non sembra possano costituire un rimedio definitivo. Nel caso peggiore l'alternativa è solamente la sostituzione integrale del corpo centrale.

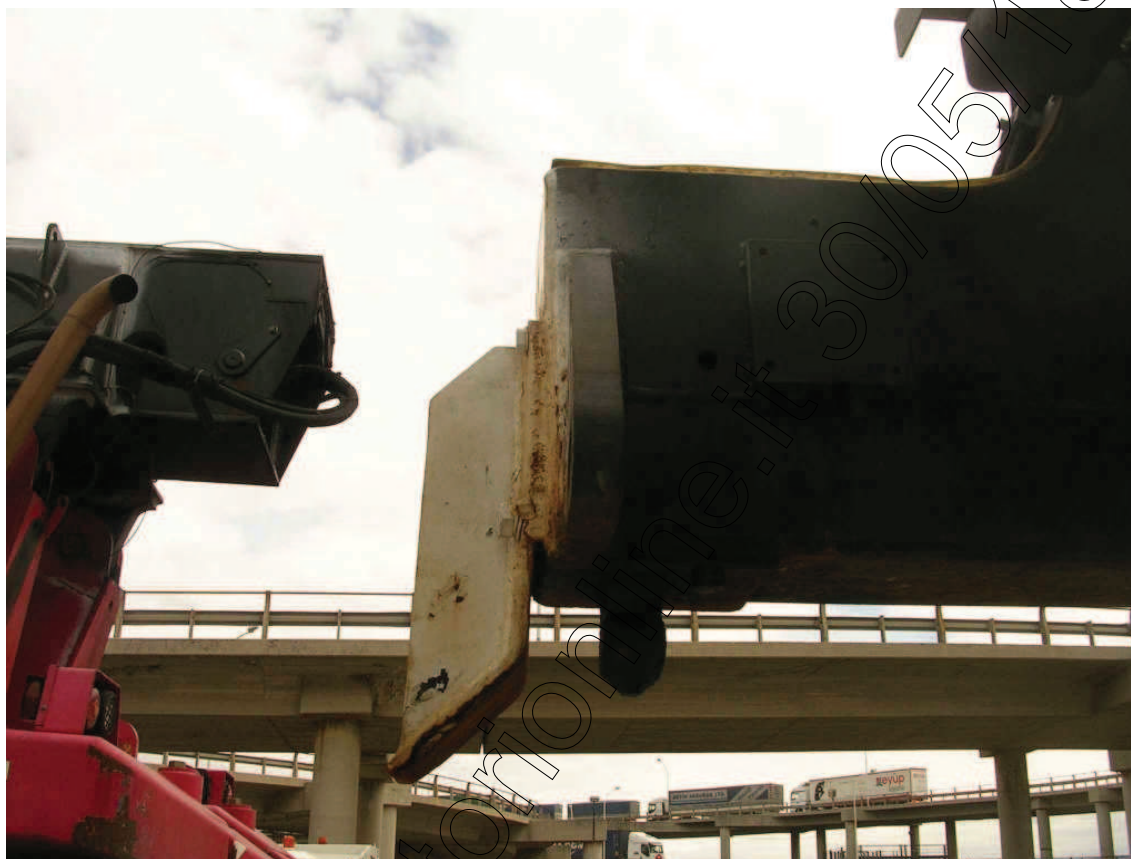
FOTO 4 – SALDATURA DI UN FLAP – N. 610

- saldature delle carpenterie di tutti i supporti dei cilindri di sfilo e di inclinazione,
- saldature dei blocchi di alloggiamento dei tenoni
- saldature dei flaps al telaio telescopico.

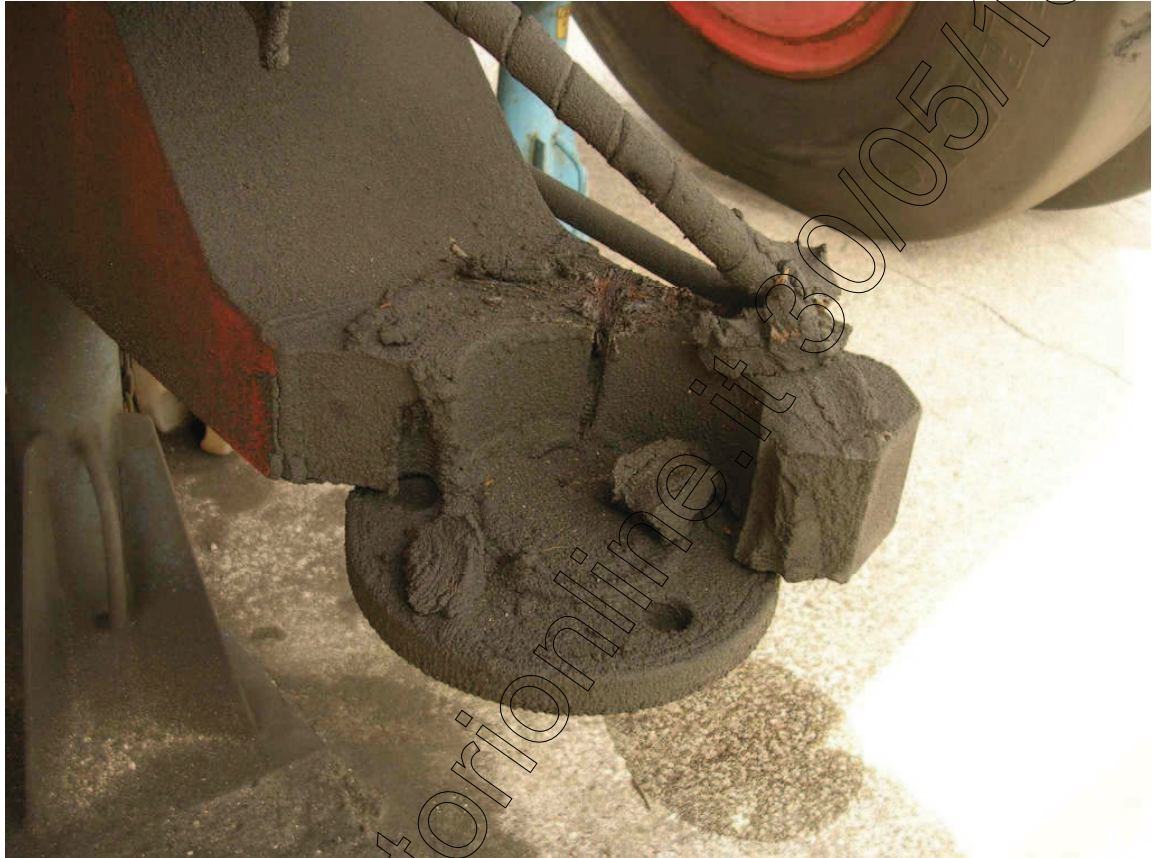
1. la rottura del supporto inferiore dell'asse verticale dello sterzo lato sx (foto 5), per lo smontaggio della ruota verosimilmente è stata tagliata la biella;
2. la deformazione del blocco di alloggiamento del perno verticale all'attacco della biella con perno spezzato (foto 6);
3. la presenza di incisioni marginali profonde in particolare nelle saldature del telaio in prossimità dello sterzo.

FOTO 5 - ROTTURA SUPPORTO INFERIORE SX - N. 611

Il bilanciamento della macchina n. 611 ha il supporto inferiore lato sx spaccato, mentre su quello della macchina n. 610 i controlli eseguiti nel 2009 hanno già evidenziato degli inneschi di frattura. Data l'importanza strutturale di questi elementi non è consigliabile alcun tipo di riparazione, ma si ritiene necessaria la sostituzione dei pezzi.

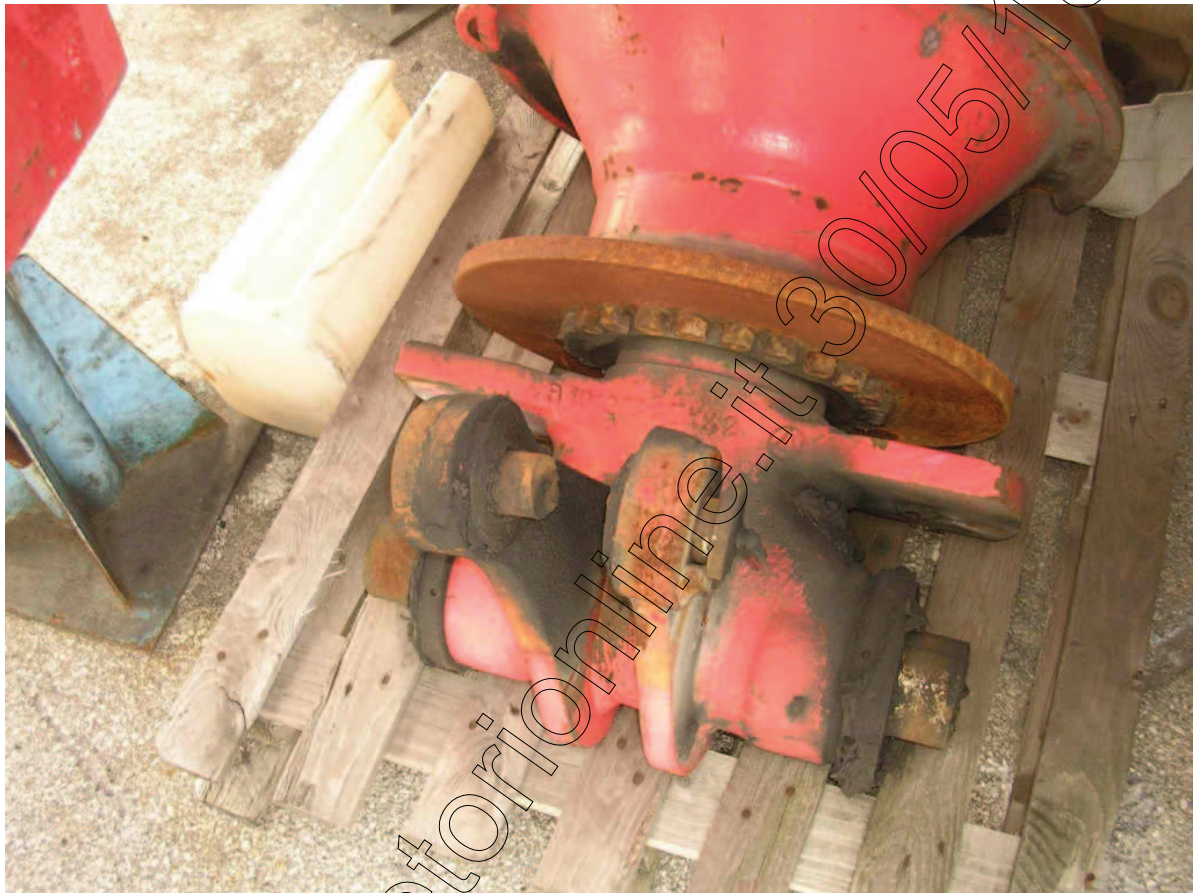
FOTO 6 – DEFORMAZIONE BLOCCO ALLOGGIAMENTO ASSE VERTICALE – N. 611

Nella macchina n° 611 è da sostituire anche il blocco di alloggiamento dell'asse verticale dello sterzo, deformato presumibilmente al momento della rottura del supporto.

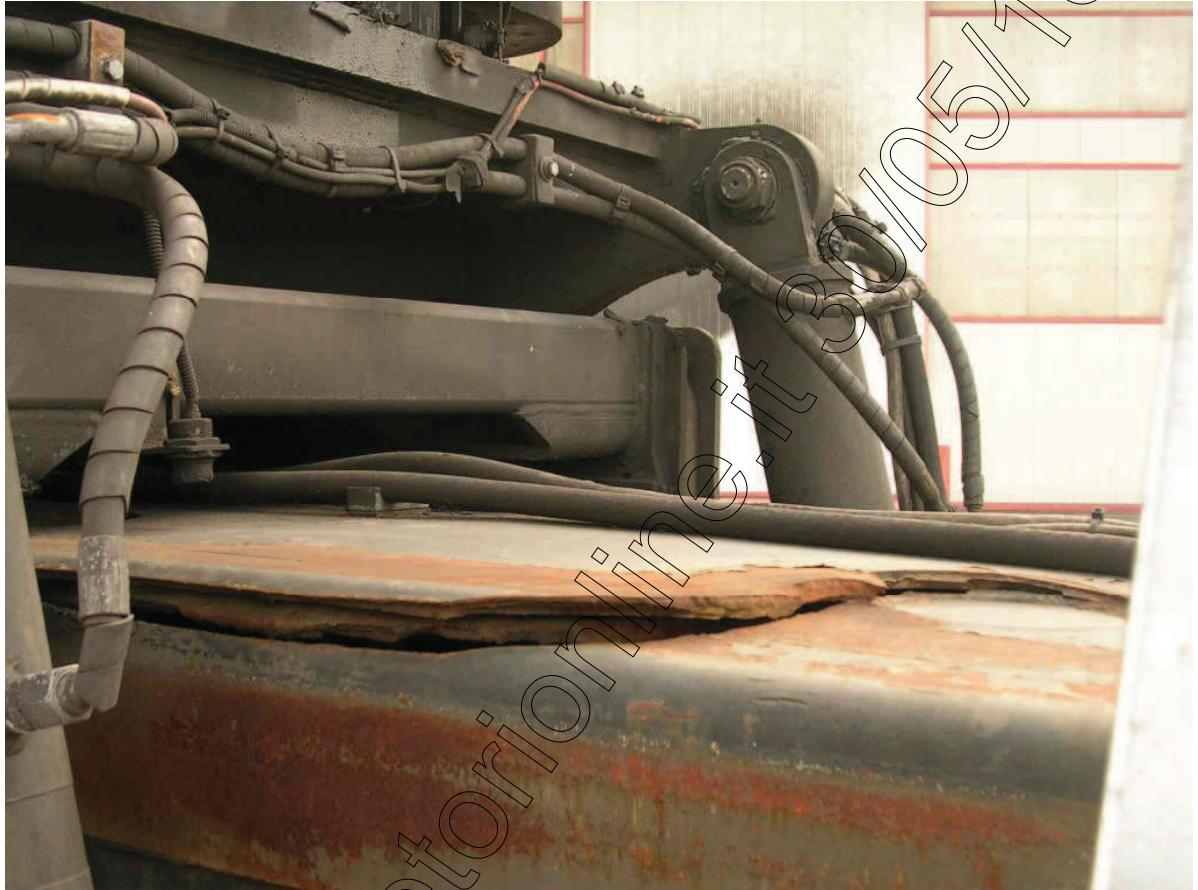
1. una frattura della lamiera esterna di rinforzo del corpo centrale che coinvolge la lamiera sottostante facente parte della sezione principale; la struttura appare fortemente deformata (foto 7);
2. diverse ammaccature delle parti dei telescopi, in particolare alle estremità.

FOTO 7 - FRATTURA DEL CORPO SPREADER – N. 611
